С. Г. Скобелев, С. А. Кузницын

Новосибирский государственный университет
ул. Пирогова, 2, Новосибирск, 630090, Россия
E-mail: skob@gklass.nsu.ru

«КАМЕННЫЙ ГОРОДОК» МЕРГЕН-ТАЙШИ НА ЕНИСЕЕ (ПРЕДВАРИТЕЛЬНАЯ ПУБЛИКАЦИЯ)^{*}

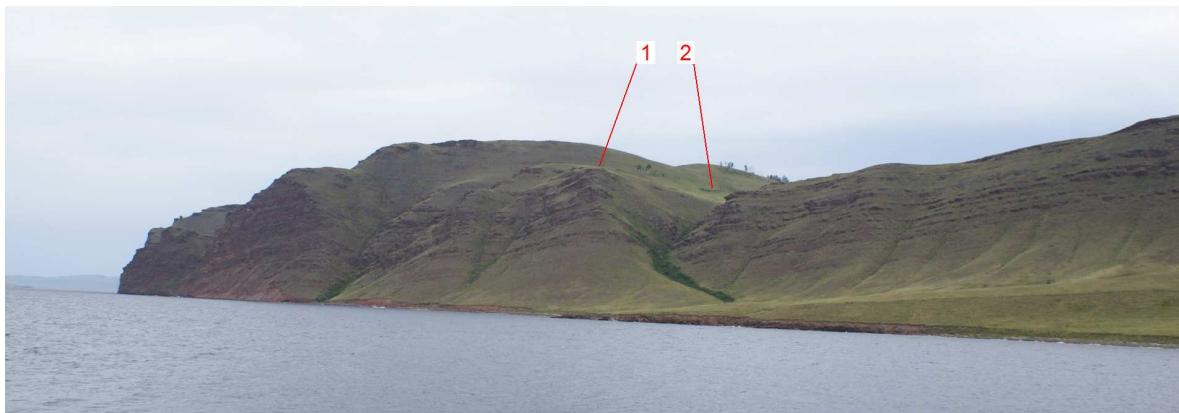
*Рис. 2 (фото). Вершина горы Унюк (снято с Ю):
1 – место расположения остатков каменной стены; 2 – участок рва и вала на юго-восточном склоне горы*

Гора Унюк здесь – самый крупный и заметный топографический объект, в настоящее время являющийся мысом на берегу водохранилища, далеко выступающим в западном направлении на площадь его зеркала (рис. 1). Южный, западный и, частично, северо-западный склоны горы очень высокие, крутые и обрывистые (рис. 2). Относительно пологий подъем отмечается лишь с восточной и, частично, северо-западной стороны. Сама вершина горы, значительная по площади, преимущественно уплощенная, покрыта в основном степной растительностью, частично распахана.

У вершины горы нами зафиксированы уверенно прослеживаемые на местности остатки каменной стены, рвов и валов. Данная явно оборонительная система начинается у скального обрыва южной стороны вершины горы (у края скалы) и тянется затем по ее менее крутому юго-восточному и восточному склонам (рис. 2, 1–2) в общем направлении на север, поворачивая на северо-запад в средней части восточного склона горы, а затем на юго-запад недалеко от современного обрыва рыхлых отложений, образованного действием прибоя водохранилища вдоль северо-западного склона горы. Таким обра-

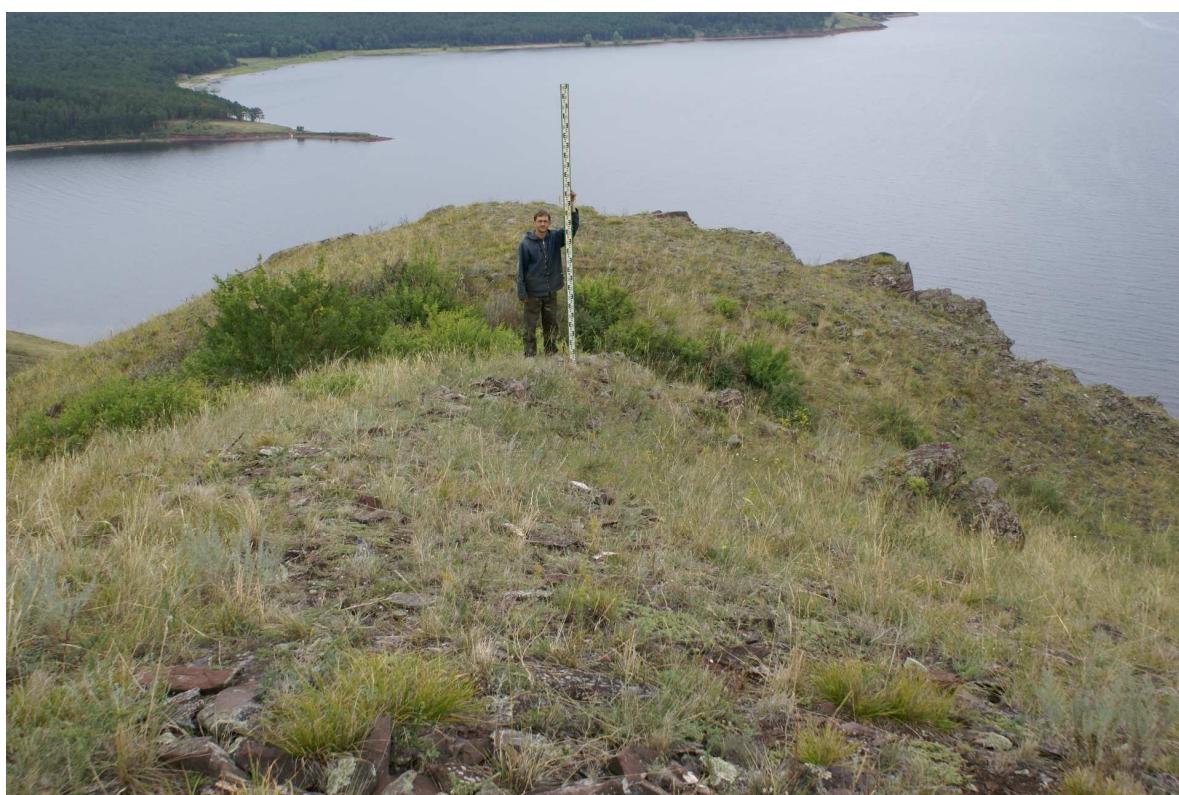
Рис. 3 (фото). Остатки каменной стены у южного края горы (снято с С)

На крайнем южном участке протяженностью около 36 м сооружение представлено развалом каменной стены современной высотой около 0,4–0,5 м (рис. 3). Она была сложена без связующего раствора из средних по размеру обломков плит девонского песчаника, видимо, выломанных поблизости, на многочисленных его выходах по краю горы (см. рис. 3). Приблизительно в 10 м от обрыва каменная стена прорезана уступом склона горы глубиной около 2 м, в связи с чем участок стены между обрывом и уступом был несколько сдвинут к востоку. Ров на данном участке оборонительной системы отсутствует – вероятно, потому, что здесь нельзя было его рыть из-за незначительной мощности грунта, фактически выхода коренной породы (девонского песчаника), ломать который для создания углубления затруднительно. Таким образом, этот участок вершины защищался лишь каменной стеной. Ее продолжением стал обычного вида земляной вал, сопровождавшийся с этого места непосредственно сопутствующим ему рвом, вырыть который стало возможным в связи со значительным увеличением мощности рыхлых отложений, фиксируемых здесь и далее по восточному и северному склонам горы. Вал явно насыпал-

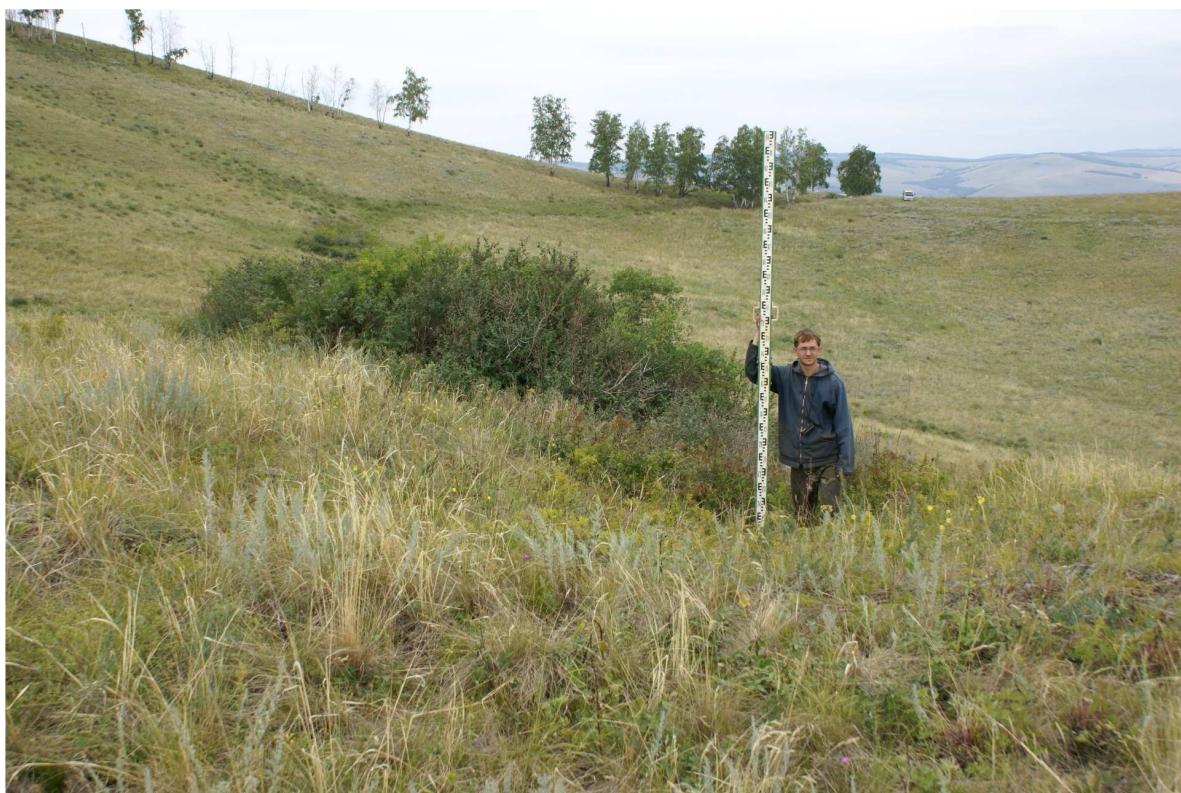
Рис. 4 (фото). Участок рва и вала на юго-восточном и восточном склонах горы (снято с Ю)

Продолжающиеся в северном направлении от стены ров и вал выполнены не по прямой линии, а повторяют подходящий для целей обороны изгиб рельефа юго-восточного и восточного склонов горы (рис. 4). Собственно вал и сопутствующий ему ров реально состоят из нескольких участков. Первый из них длиной около 30 м, как отмечалось, начинается на расстоянии около 36 м от края южного обрыва горы. Здесь ров имеет современную глубину около 0,8 м, ширину 3,2 м, высота вала около 0,5 м. За-

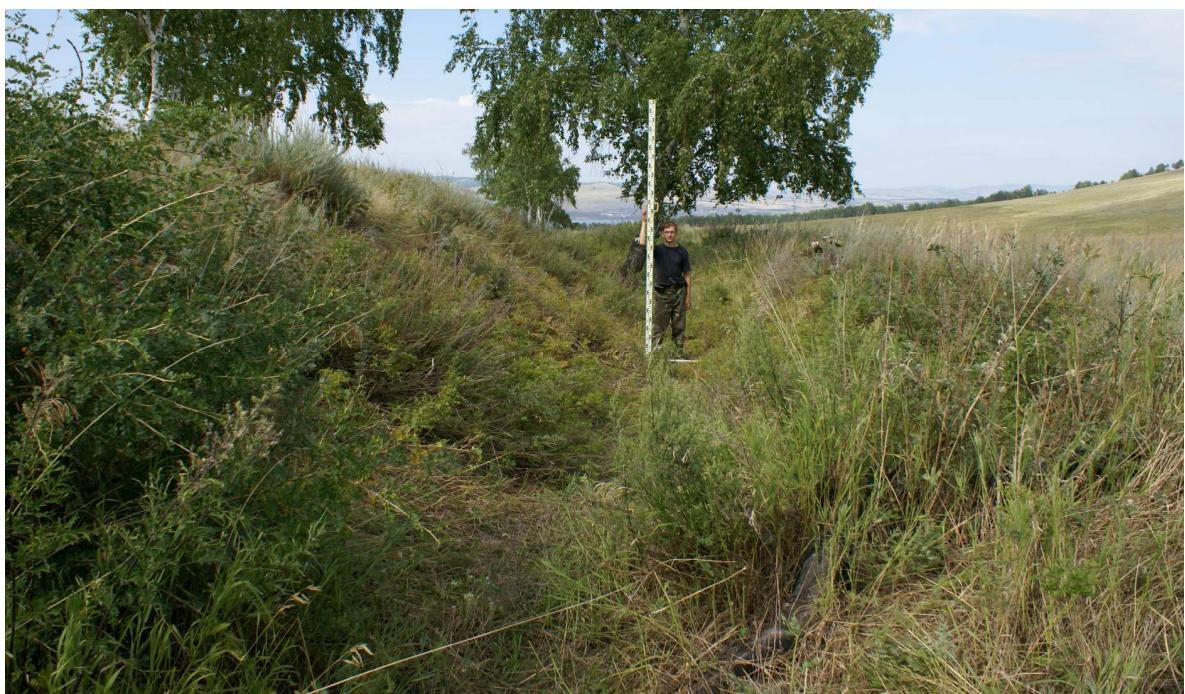
Рис. 5 (фото). Участок рва и вала на восточном склоне горы (снято с Ю)

рва видно, что он имеет в разрезе форму обращенного вниз почти прямого угла, длинную сторону которого составляют внутренняя скошенная стенка рва и оплыв внешней стороны вала, а короткую – внешняя стенка рва (рис. 5).

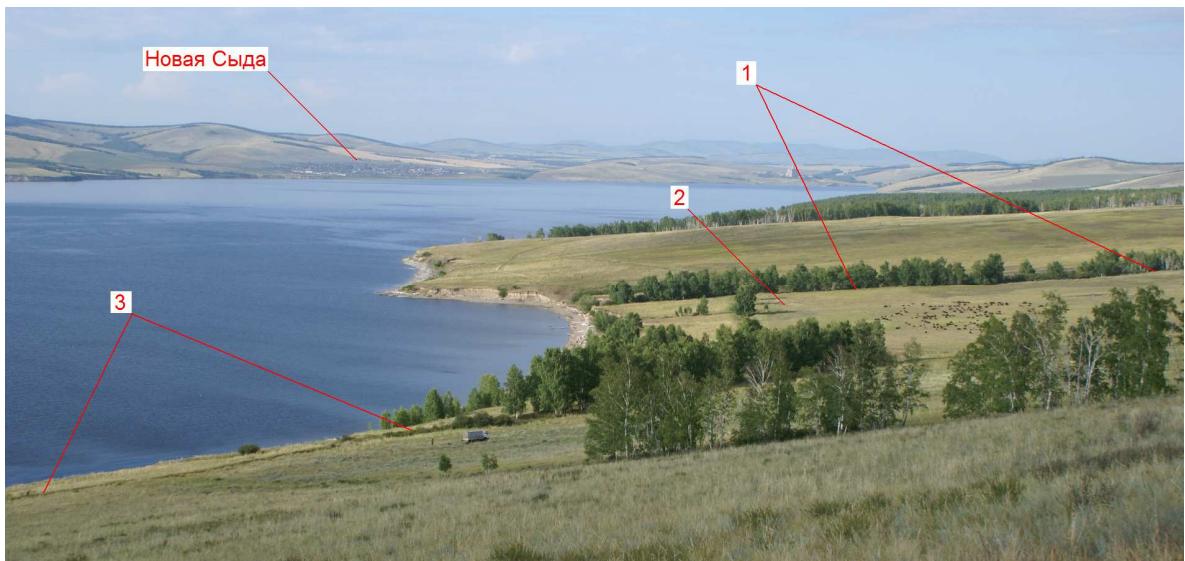
Рис. 6 (фото). Северо-восточный и северо-западный участки оборонительного сооружения (снято с ЮЗ): 1 – часть вала вдоль оврага на северо-восточном склоне горы; 2 – участок рва и двойного вала; 3 – часть рва и вала на северо-западном склоне горы

в северо-западном направлении до обрыва берега). Оборонительная линия тянется отсюда по прямой около 80 м (рис. 6, 2; 7), примыкая к остаткам сооружения в виде коротких прямых линий валов и рвов. Какая-либо систематичность в расположении этих конструкций при первоначальном осмотре не обнаружена, видимо, из-за их час-

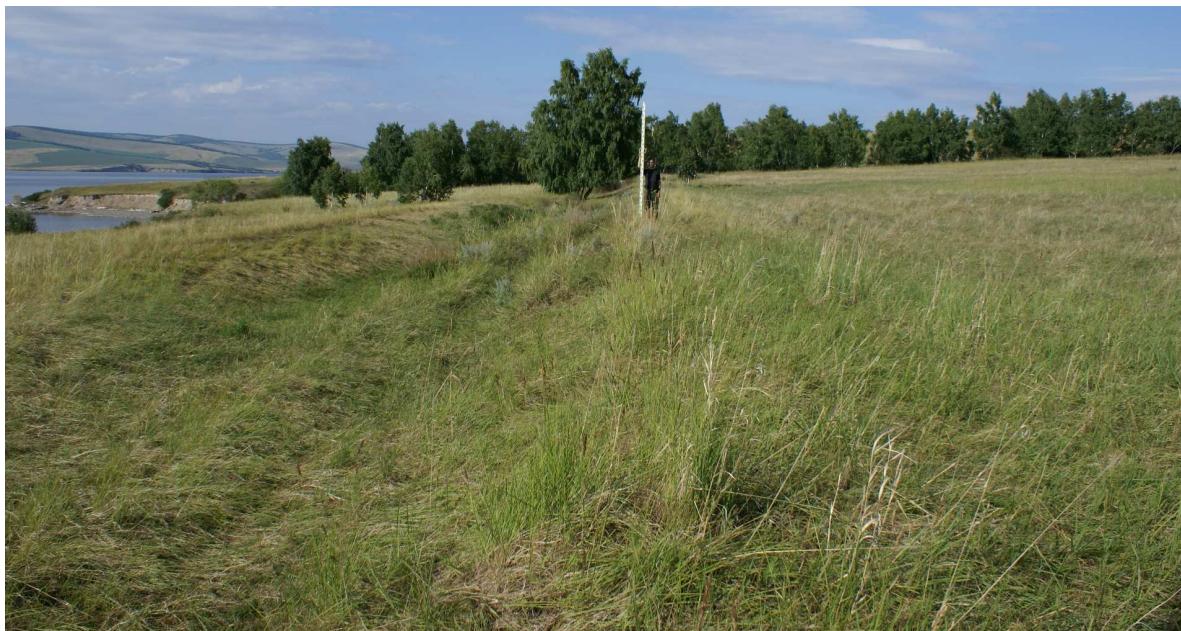
Рис. 7 (фото). Участок рва и двойного вала, примыкающих под прямым углом к валу, расположенному вдоль оврага на северо-восточном склоне горы (снято с ЮЗ)

Необходимо отметить, что рвы и валы северо-западной части линии оборонительных сооружений заметно отличаются от аналогичных образований, расположенных в восточной линии южнее крупного оврага. Так, уже вдоль края оврага высота вала существенно ниже, чем на непосредственно предшествующих участках. Ров и вал, примыкающие к этому оврагу с юго-запада, вытянуты строго по прямой линии, их глубина и высота небольшие и одинаковые по всей длине, во рву прослеживается нечто похожее на линию невысокого второго вала, все эти конструкции интенсивно задернованы (рис. 7). Остальные подобные сооружения вдоль северо-западного края горы им анало-
