КРЕПОСТЬ ОМАЙТУРА В САЯНСКОМ КАНЬОНЕ ЕНИСЕЯ (по материалам работ 1980—1982 гг.)

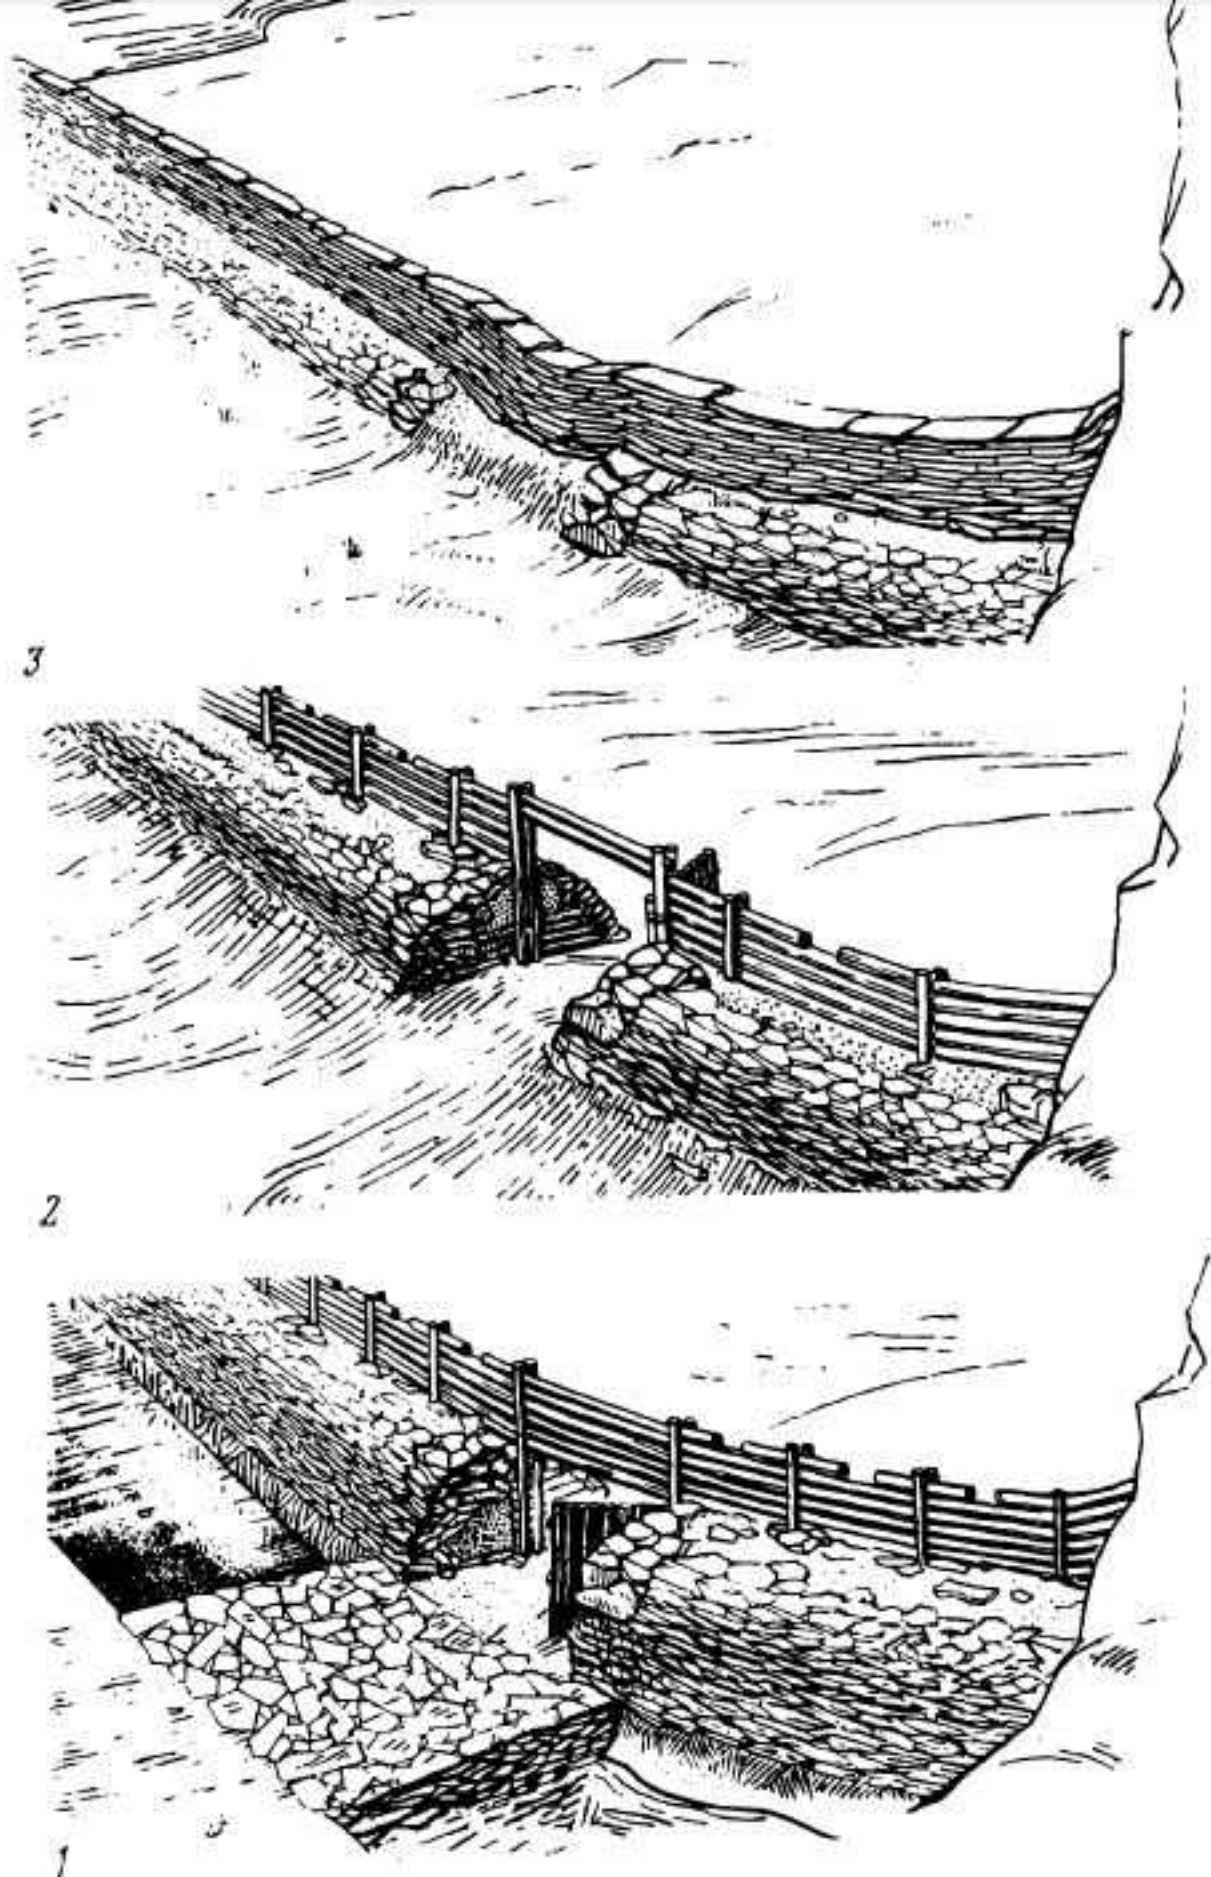
Рис. 1. Реконструкция крепости Омайтура

1—1 строительный период; 2—II строительный период; 3—III строительный период

Вал имел проход (рис. 1, 1), по линии которого канавка была вымощена в 1—2 слоя камнями. Ширина вымостки 2,2 м; сама канавка имеет здесь ширину 3 м, глубину до 0,25 м. Продолжая проход через вал, ров также заполнен горизонтально уложенными в 10—12 слоев камнями. Ширина рва наверху 3 м, глубина 1,5 м от современной дневной поверхности (рис. 2, 2). Ширина заклада не менее 6 м, тогда как проход имел ширину не более 4 м.

Остатки сгоревших деревянных конструкций лежали в проходе выше погребенной почвы I периода на 1—1,15 м (рис. 2, 2; 1, 2). Торцы земляного тулова вала были укреплены деревянными жердями, уложенными лесенкой и поддерживаемыми вертикально вбитыми колышками с восточной стороны, и также укрепленными жердями диаметром до 10 и бревном по верхней линии приступка — с западной.

Пожар, бушевавший здесь, уничтожил все деревянные конструкции по верху вала; ворота упали, но сохранили свою конфигурацию, благодаря чему стала возможна реконструкция II строительного горизонта

(рис. 1, 2). Однако и для II строительного периода — II периода функционирования сооружения трудно установить датировку. Предположительно, по находке во рву керамического сосуда в линзе золистых суглинков — следов гибели деревянных конструкций стены II периода (рис. 2, 12б), который имеет некоторые аналогии среди керамики Ордубалыка — уйгурской столицы VIII—IX вв.³, датировка памятника — VIII в. н. э.

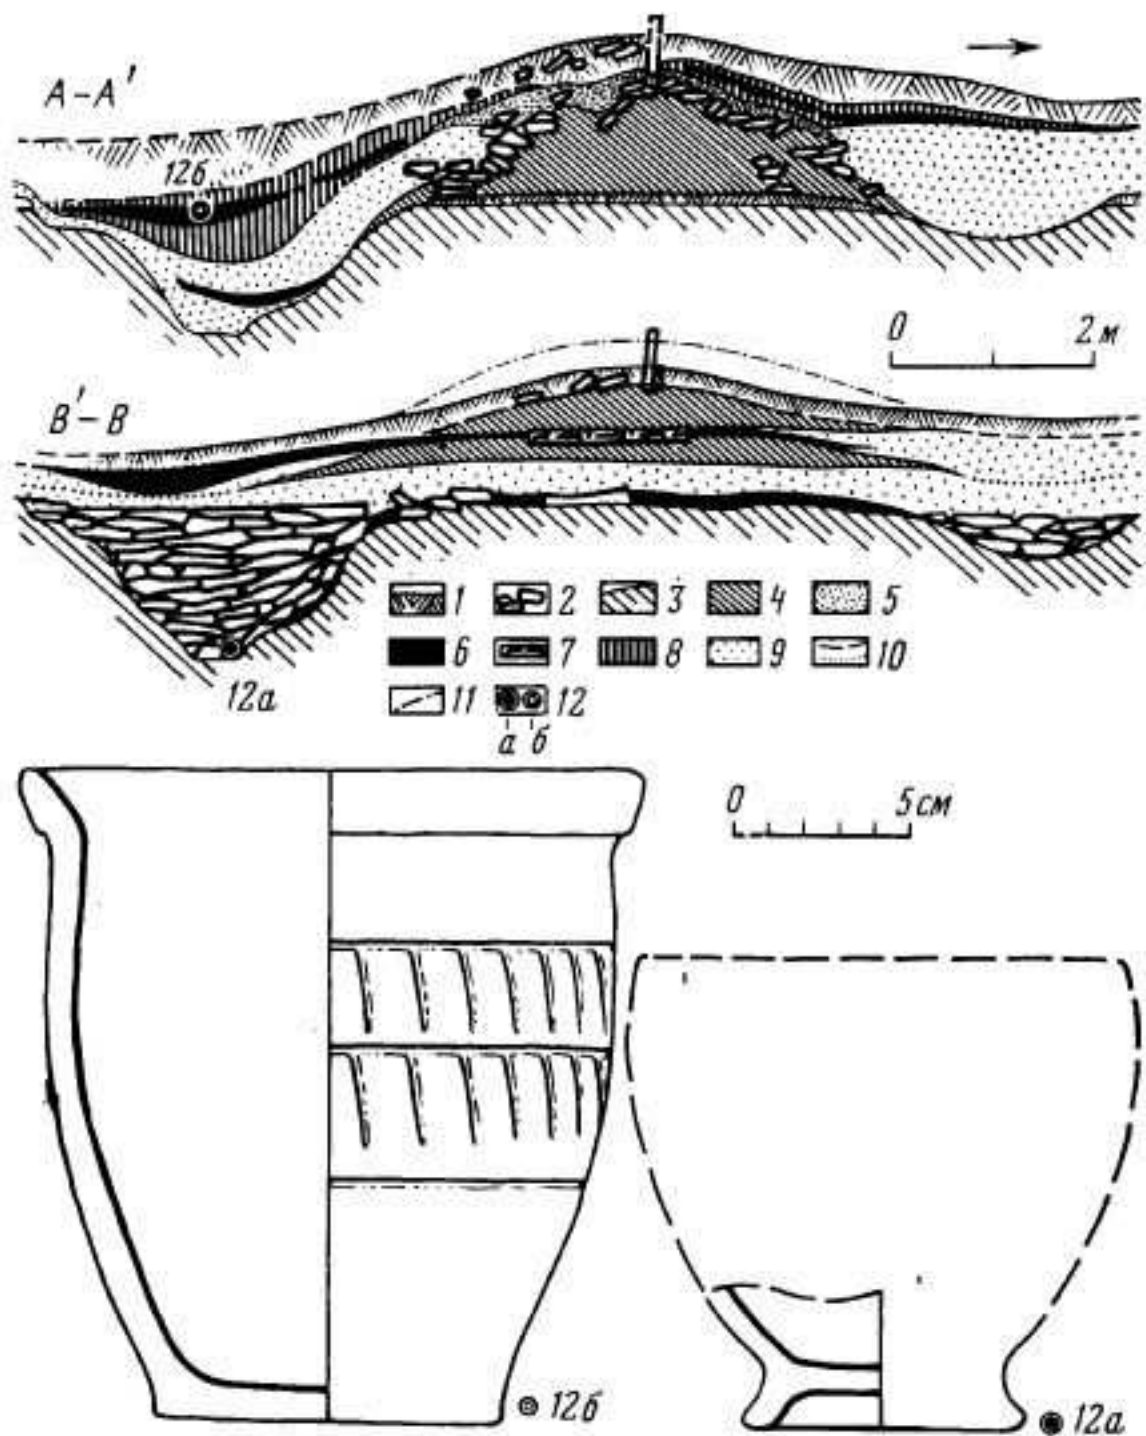
Рис. 2. Разрезы оборонительных сооружений и сосуды I и II периодов функционирования вала

1 — современный дерновый слой и погребенная почва; 2 — строительные камни; 3 — материк; 4 — материковые суглинки тулова вала; 5 — песок, намытый высокими паводками (?); 6 — прокаленная и золотистая почва; 7 — дерево; 8 — намытые суглинки; 9 — намытый песок; 10 — предполагаемые границы слоев; 11 — профиль вала вне прохода; 12а, б — керамические сосуды

На самом дне рва под камнями, сползшими с южной стенки, и непо- тревоженными слоями его заполнения обнаружен поддон керамического сосуда, аналогии которому находятся в погребениях в Минусинской котловине, датируемых концом III или началом II в. до н. э. (поздне- сарагашенских или раннетесинских). Находки на дне рва обычно счи- таются датирующими для памятников подобного рода, устанавливаю- щими время, близкое к моменту возведения сооружения. В таком случае этот фрагмент сосуда (рис. 2, 12а) свидетельствует, что оборонитель- ное сооружение было возведено в конце III—II в. до н. э.

В промежуток времени между гибелью сооружений I и II периодов происходит дальнейшее замывание рва и пространства к северу от вала песком (рис. 2, 1, 2) и суглинками, лежащими на этот песок. Мощность слоя суглинков, изначально являвшихся туловом вала, вымытых из него, 0,8 м, ширина 3,5—5 м. В данном слое (рис. 2, 8) прослеживается линза золистых суглинков — «горелой земли» шириной 2,7 м и толщиной 0,2 м; севернее вала ее ширина около 2 м, толщина 0,1 м.
